**EVALUACIÓN DE UN PROCESO DE FITORREMEDIACIÓN EN SUELO
PROVENIENTE DEL MUNICIPIO DE GUAMAL, META, CONTAMINADO POR
DESECHOS DE FLUIDOS DE PERFORACIÓN BASE AGUA CON ALTOS
CONTENIDOS DE METALES PESADOS**

**TRABAJO DE GRADO PARA OPTAR AL TÍTULO DE
INGENIERÍA QUÍMICA
INGENIERÍA DE PETRÓLEOS**

**FUNDACIÓN UNIVERSIDAD DE AMÉRICA
FACULTAD DE INGENIERIAS
PROGRAMA INGENIERÍA QUÍMICA, INGENIERÍA DE PETRÓLEOS
BOGOTÁ D.C.,**

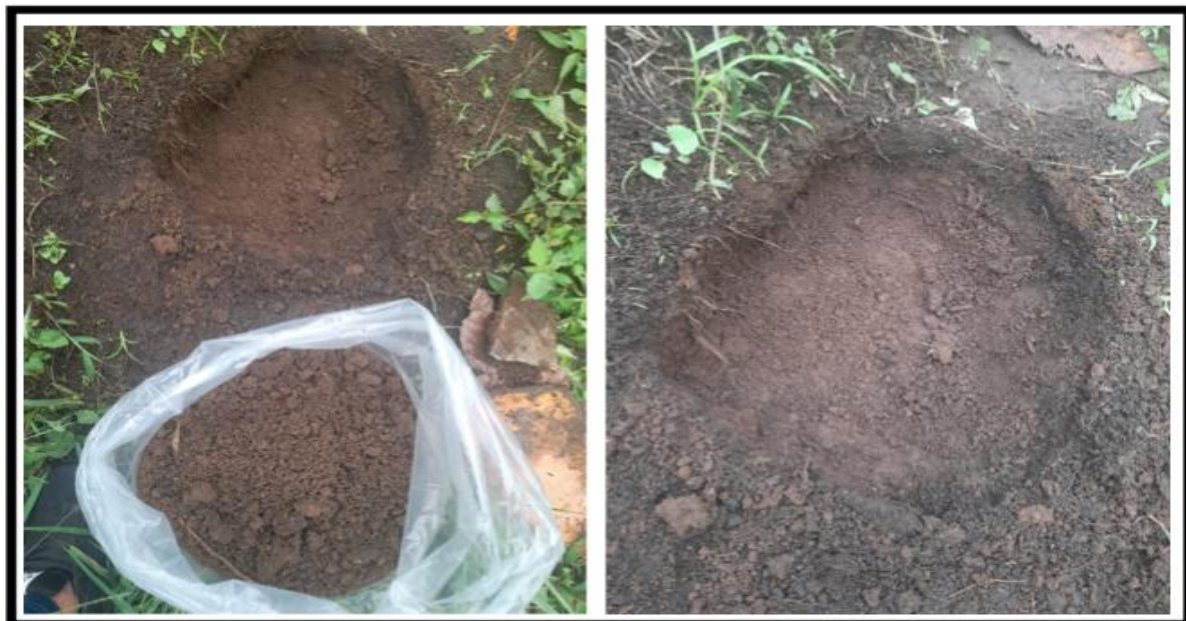
Figura 7.

Toma de muestra de suelo

Nota. La Figura representa la toma de muestra del suelo.

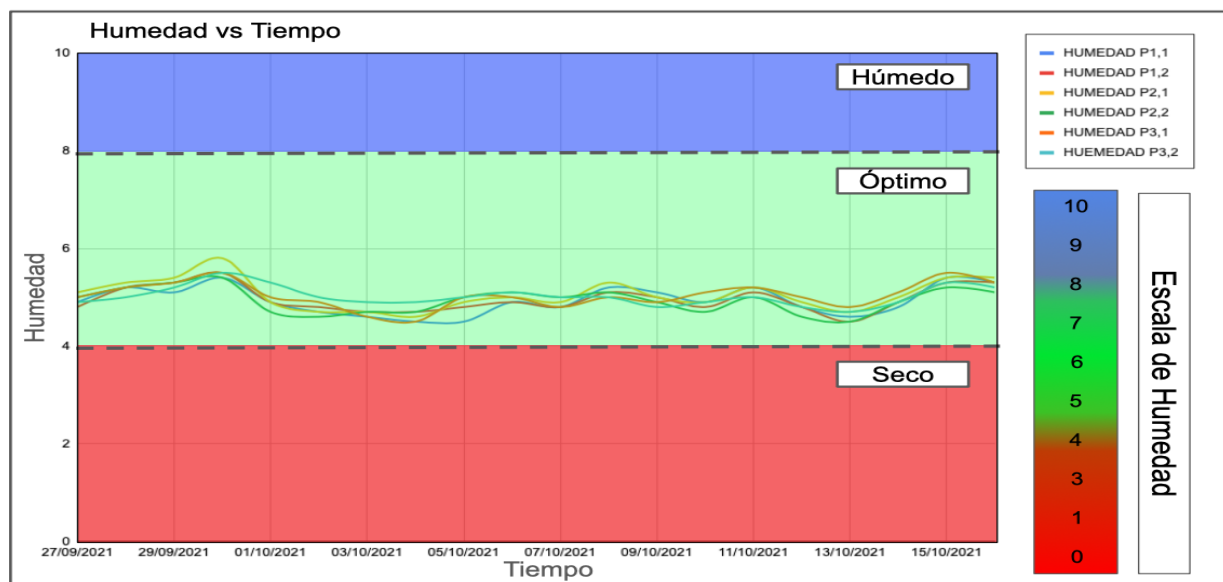
Figura 11.

Figura de Humedad vs Tiempo

Nota. La Figura presenta la lectura de Humedad contenida en el suelo con respecto al tiempo transcurrido en el proceso de fitorremediación

La **Figura 11**, representa la humedad en el que su escala se divide en tres fases, de 0 a 4 se denomina seco, el cual es una condición no apta para el desarrollo de la planta, de 4 a 8 representa un rango óptimo en el que la planta se encuentre en buenas condiciones y de 8 a 10 en el que el medio está con humedad con demasiado exceso de agua.

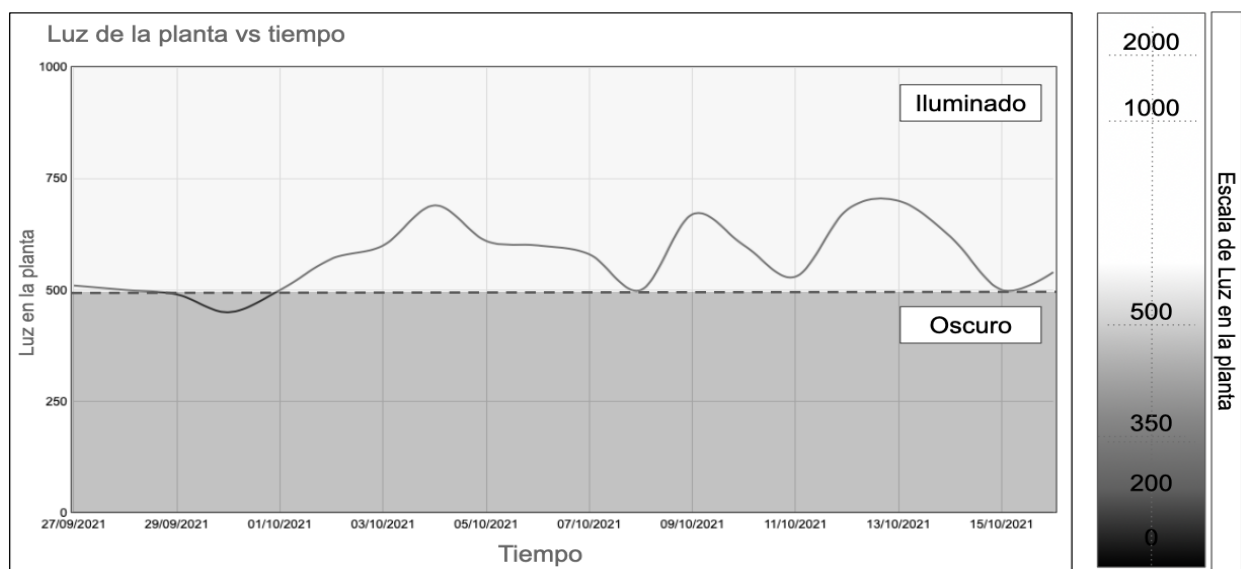
Figura 13.

Luz en la planta vs tiempo

Nota. La Figura presenta la cantidad de luminosidad en Lumen con respecto al tiempo transcurrido en el proceso de fitorremediación

Se observa en la **Figura 13**, la escala de luminosidad se divide en dos rangos los cuales se encuentran dentro de los parámetros de 0 a 2000 lumen, en los que de 0 a 500 lumen se denomina como oscura, en que se encuentran dos datos, (del día 29 de septiembre al 30 de septiembre), y con una lectura de 500 a 2000 lumen se denomina iluminado, en el que se encuentran 18 datos.

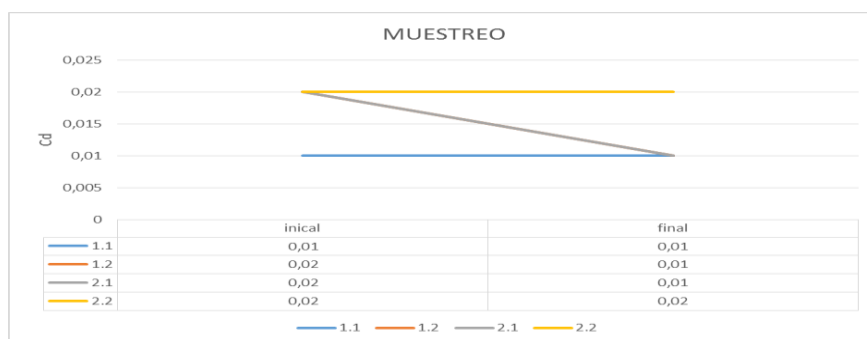
Figura 18.

Concentraciones de cadmio (Cd) en el Nivel 1 y Nivel 2

Nota. La Figura demuestra las concentraciones de cadmio en el suelo antes y después del tratamiento de fitorremediación

Se planteó una hipótesis nula en la que él no tuvo diferencia significativa en el cambio de concentración antes y después del proceso de fitorremediación para el cadmio (Cd) y Una hipótesis alternativa en el que tuvo una diferencia significativa en el cambio de las concentraciones antes y después del proceso de fitorremediación para el cadmio (Cd).
